横浜国立大学大学院教授 大野 敏

## はじめに

## 本殿の建築

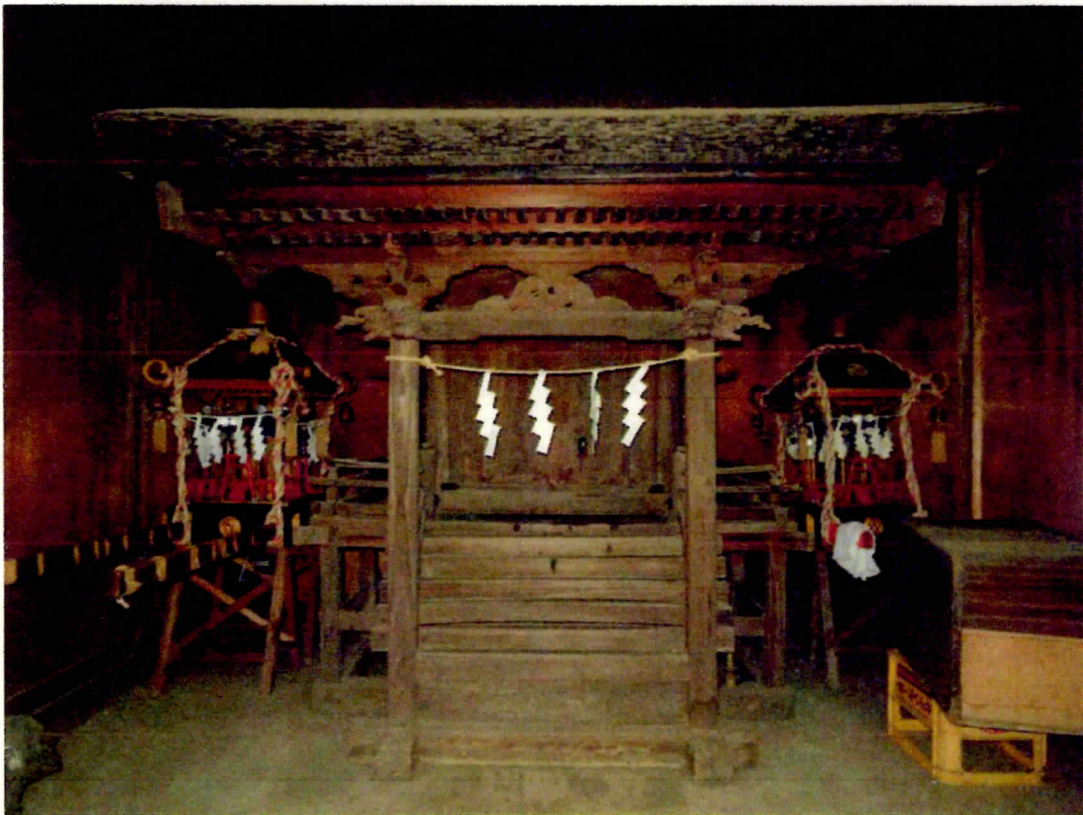
2. 日枝神社本殿正面全景

本殿は 1 間社流造・こけら葺きの建築である。建築年代は身舎内の墨書により享保十一年 (1726) に鎌倉乱橋村の大工・蔵並七兵衛、愛甲郡飯原村 (半原村) の木挽・小嶋佐五右衛門、武蔵国多摩郡鶴間村の屋根葺・西本市兵衛により造営されたことが判明する。

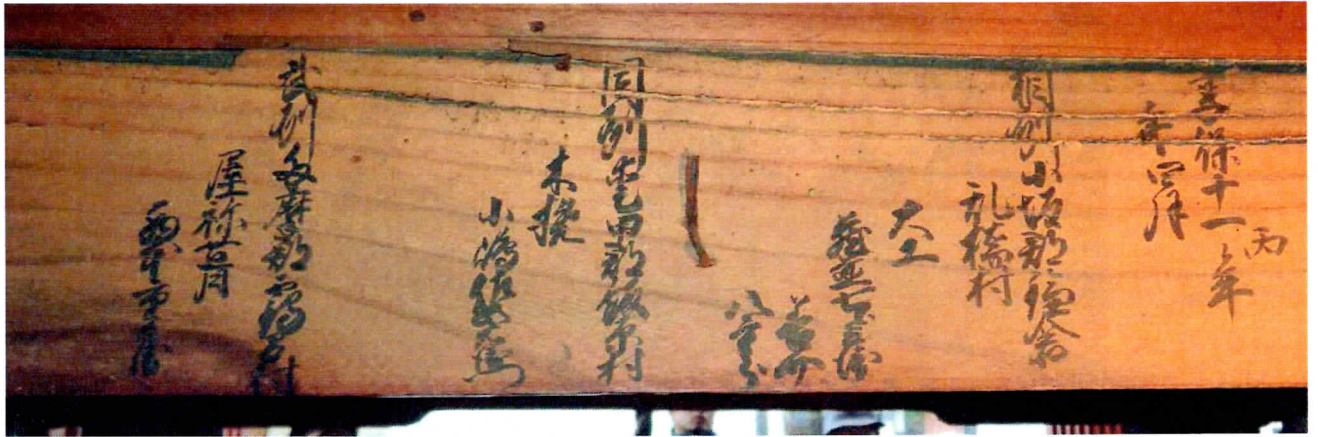
3. 日枝神社本殿墨書(身舎正面まぐさ板内面 モヤショウメンマクサイタウチメン)

| 享保十一年<br>丙午四月 | 相州小坂郡鎌倉<br>乱橋村<br>大工<br>蔵並七郎兵衛<br>善介<br>八二郎 | 同州愛甲郡飯原村（半）<br>木挽<br>小嶋佐五右衛門 | 武州多摩郡鶴間村<br>屋祢茸<br>西本市兵衛 |

本殿の身舎正面の扉周囲、すなわち内法上の小壁内面と、扉両脇の小脇板壁内面に、以下のような墨書銘が確認できる。

まぐさ板内面墨書(写真 3 参照)

「享保十一丙年／午四月／相州小坂郡鎌倉／乱橋村／大工／蔵並七郎兵衛／善介／八二郎  
／同州愛甲郡飯原村／木挽／小嶋佐五右衛門／武州多摩郡鶴間村／屋根葺／西本市兵衛」  
正面向かって左側の小脇板内面墨書

いずれの墨書も同筆で、小壁板には大工名3名・木挽1名・屋根葺1名を記し、小脇板にはそれぞれ大工1名、木挽1名を記す。

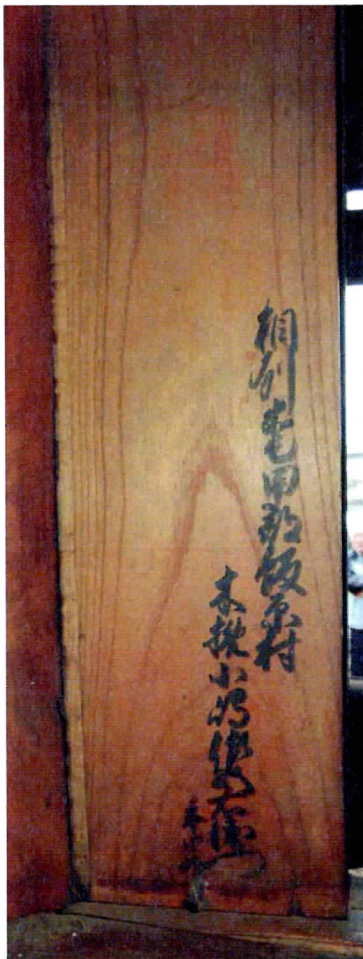
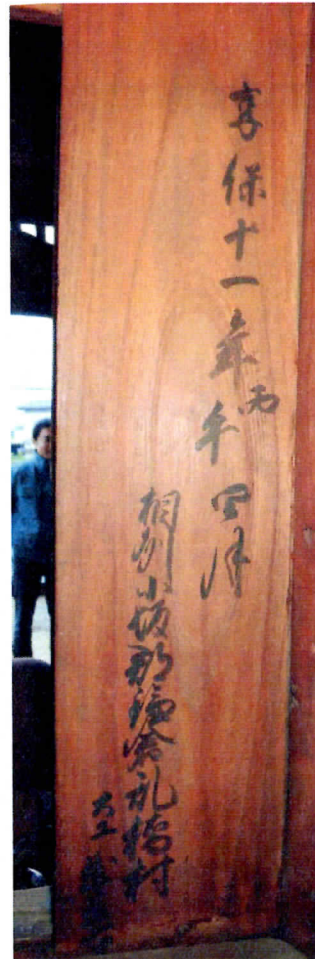
4 および 5. 日枝神社本殿墨書(身舎正面小脇板内面 コキイタ)

相州愛甲郡飯原村  
木挽小嶋佐五右衛門  
年四拾（以下小脇板端見え隠れ）

享保十一年  
丙午四月  
相州小坂郡鎌倉乱橋村  
大工蔵並七（以下小脇板端見え隠れ）

正面向かって右側の小脇板内面墨書 (写真4～5参照)

「相州愛甲郡飯原村／木挽小嶋佐五右衛門／年四拾■(以下小脇板端見え隠れ)」

小脇板の墨書は、下端が床造作の見え隠れになる状態で記すことから、床造作以前に記したことが明らかで、大工蔵並(七まで読めるので七郎兵衛と考えられる)と木挽小嶋佐五右衛門を併記するので、この2名が工事の主要人物と考えられる。なお、木挽の在所が飯原村とあるのは半原村の事であろう。

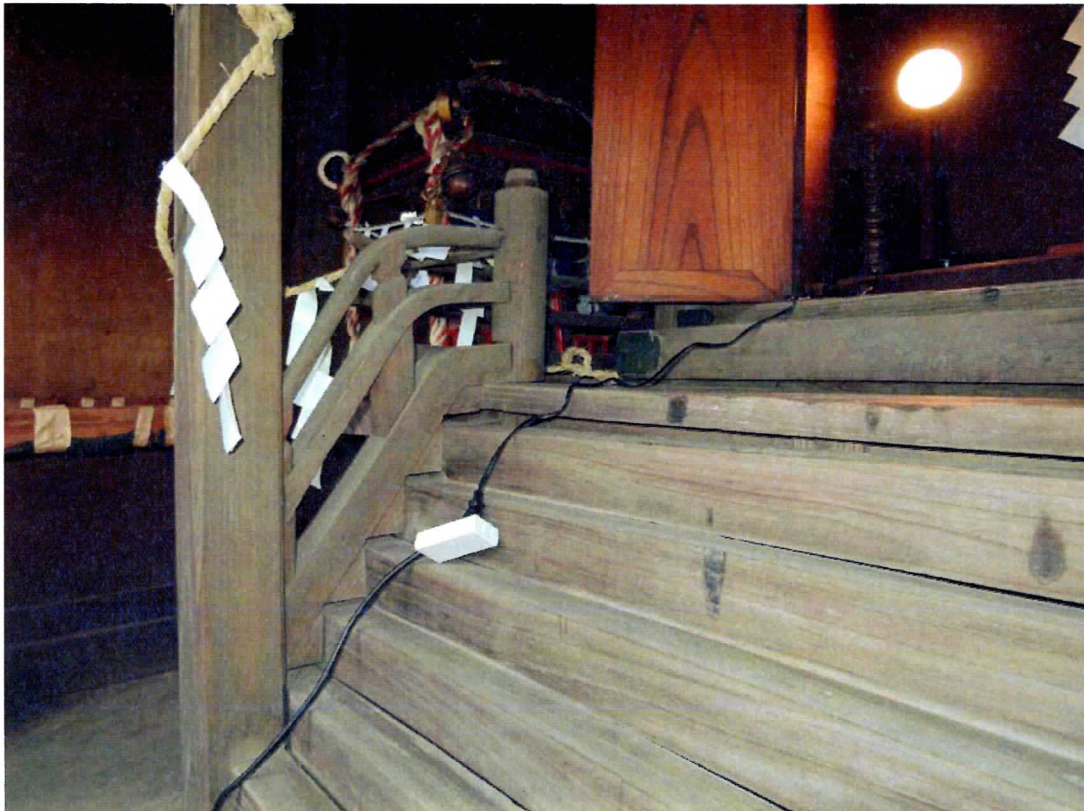
6. 日枝神社本殿 庇木階(ヒサモカイ)と登り高欄(ノボリコウラン)  
高欄の擬宝珠(ギボシ)は宝珠が欠失している。

〔木階・縁造作〕木階は5級木階で、登り高欄を設ける。また、縁は身舎正側面に設け、正面隅は隅叉首を備えて跳高欄を設け、側面後端は脇障子で見切る。また、登り高欄と跳高欄の交差部には擬宝珠柱を立てる。縁板は正側面とも檜の一枚板を使用する。

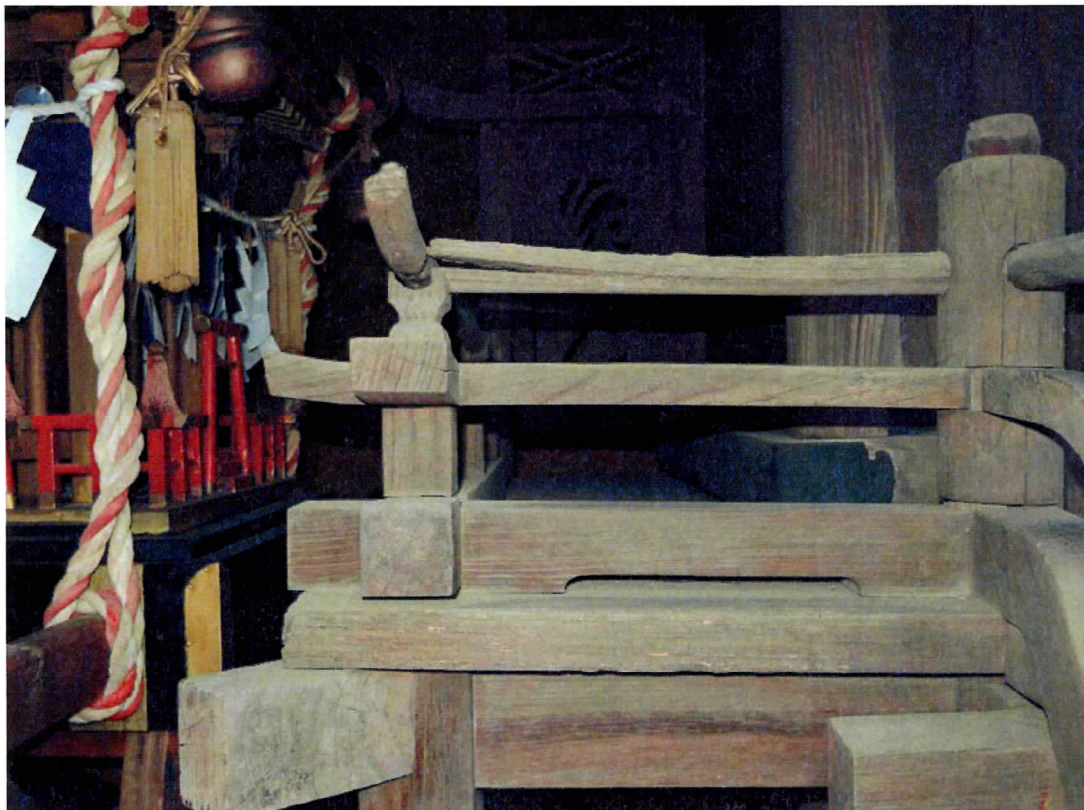
7. 日枝神社本殿 縁高欄  
高欄は跳高欄(ハネコウラン)形式で一部破損が認められる。

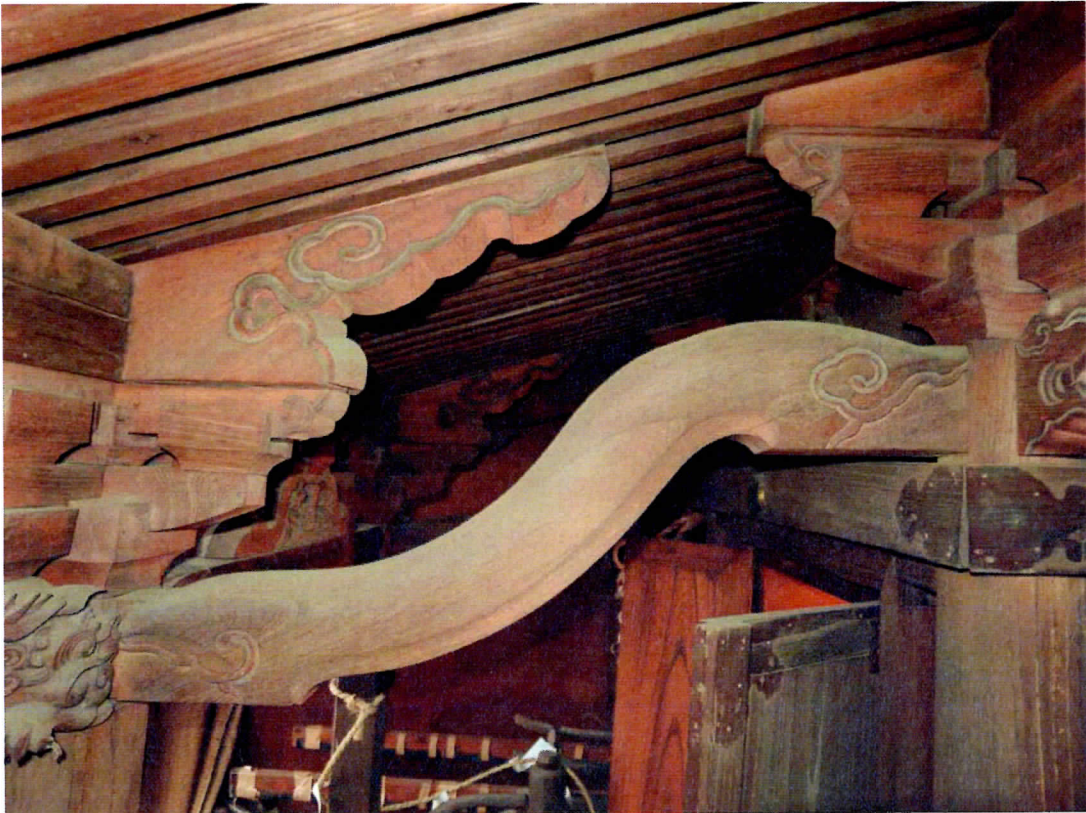
8. 日枝神社本殿 庇架構

庇柱間は水引虹梁(ミズヒコリョウ)で繋ぎ、猿形の木鼻を付す。庇柱上は、連三斗(ツレミツト)形式の枳肘木を組んで絵様実肘木(エヨサネジキ)を重ね、桁行は軒桁・梁行は手挟(テササ)を支承する。水引虹梁上の中備は絵様実肘木付の臺股を配する。庇柱頂と身舎柱頂は海老虹梁で繋ぎ、唐獅子形の木鼻を付す。

庇柱は大面取の角柱で、柱間を足固と虹梁状の頭貫で繋ぎ、頭貫には木鼻を設ける。また、身舎柱と庇柱は柱頂を海老虹梁で繋ぎ、庇柱頂の海老虹梁先端に木鼻を付す。庇柱頂の木鼻は丸彫で、桁行は猿鼻、梁行は唐獅子とする。

そして桁行方向の組物・中備にて軒桁を支承し、梁行方向の組物・中備にて妻組虹梁を支承する。庇柱上組物も絵様実肘木付の連三斗とするが、ここでは梁行後方組物上に手挟を支承する。また、庇柱間の中備は実肘木付の臺股とし、組物・中備により庇軒桁を支承する。

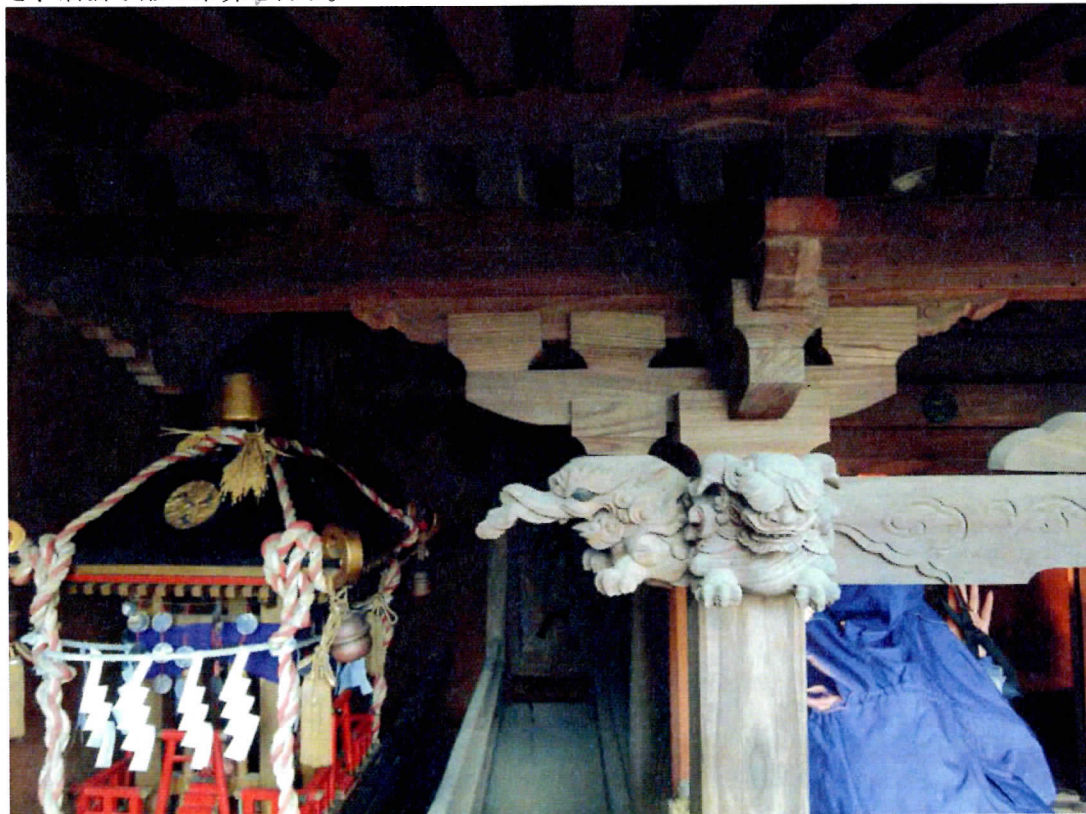
9. 日枝神社本殿 庇柱上部詳細 ※連三斗とは木鼻上に斗を置き、桁行斗を4個配置する形式。

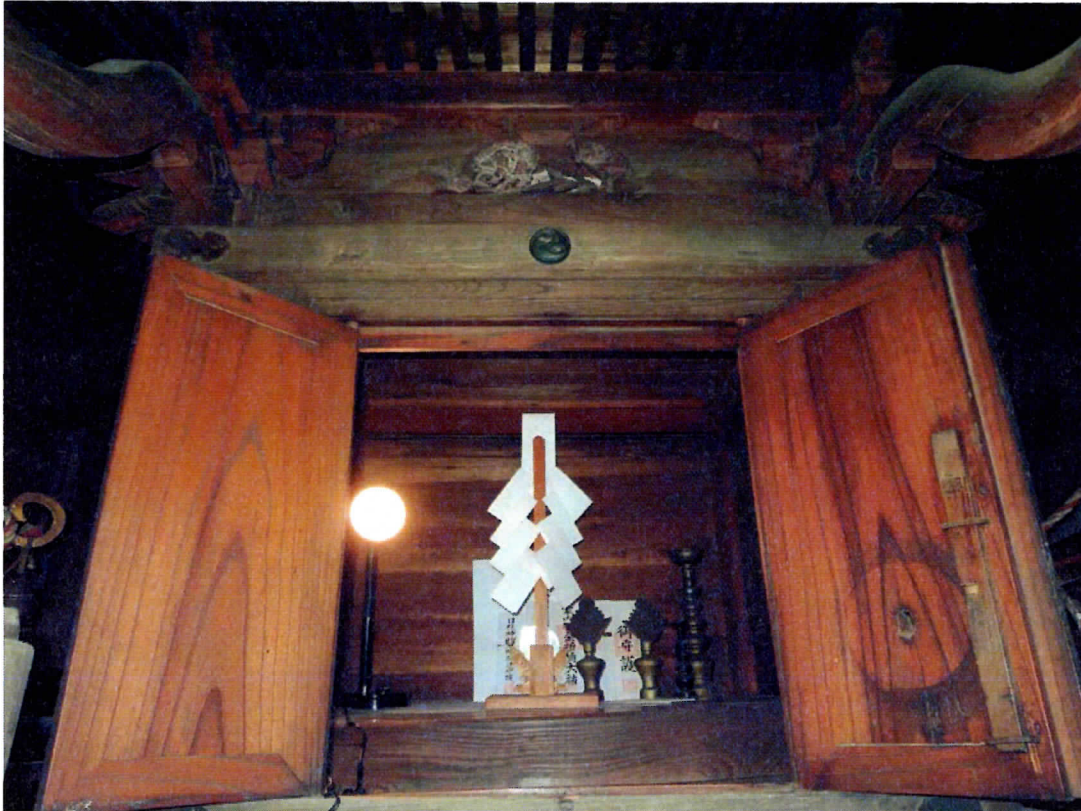
10. 日枝神社本殿 身舎正面 扉を開いた状態

身舎内の床は後半部を一段高く構えて祭壇化している。扉内面は拭き漆されているようである。

〔床・天井造作〕屋内から見ると、身舎半長押上端高よりも4分(12mm)下に横板を取り付け床とし、扉口から1.1尺奥方に祭壇を設ける。ただし、床下を見ると腰貫上端高において梁行方向に4枚張りの床板が見えるので、これが本来の床板である可能性があるが、屋内から確認できないので、現時点では本来の床形式は不明としておきたい。

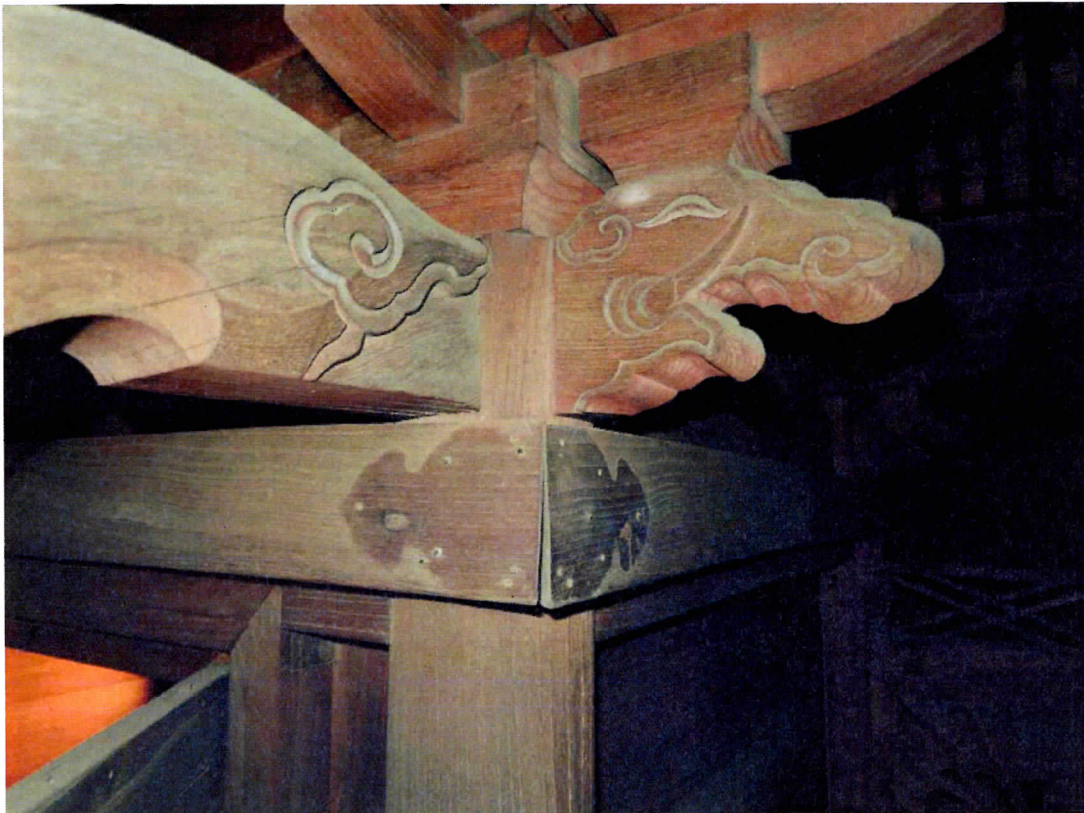
1 2. 日枝神社本殿 身舎正面木鼻・内法長押  
正面桁行の木鼻は象鼻形状で、頂部に巻斗をのせて連三斗組物を構成する。柱頂や木鼻・組物は赤味がかっており、内法長押隅の八双金具欠失部分も同様に、本来は拭き漆仕上げされていたようである。

身舎柱は見え隠れ(縁長押以下)を8角仕上げとした円柱で、身舎柱間は土台・腰貫・縁長押・内法貫・内法長押・頭貫で繋ぎ、頭貫に木鼻を有する。頭貫鼻は、正面・背面とも桁行を象鼻形式とし、背面梁行をトリカブト形式とする(正面梁行は海老虹梁尻がおさまるので木鼻はない)。

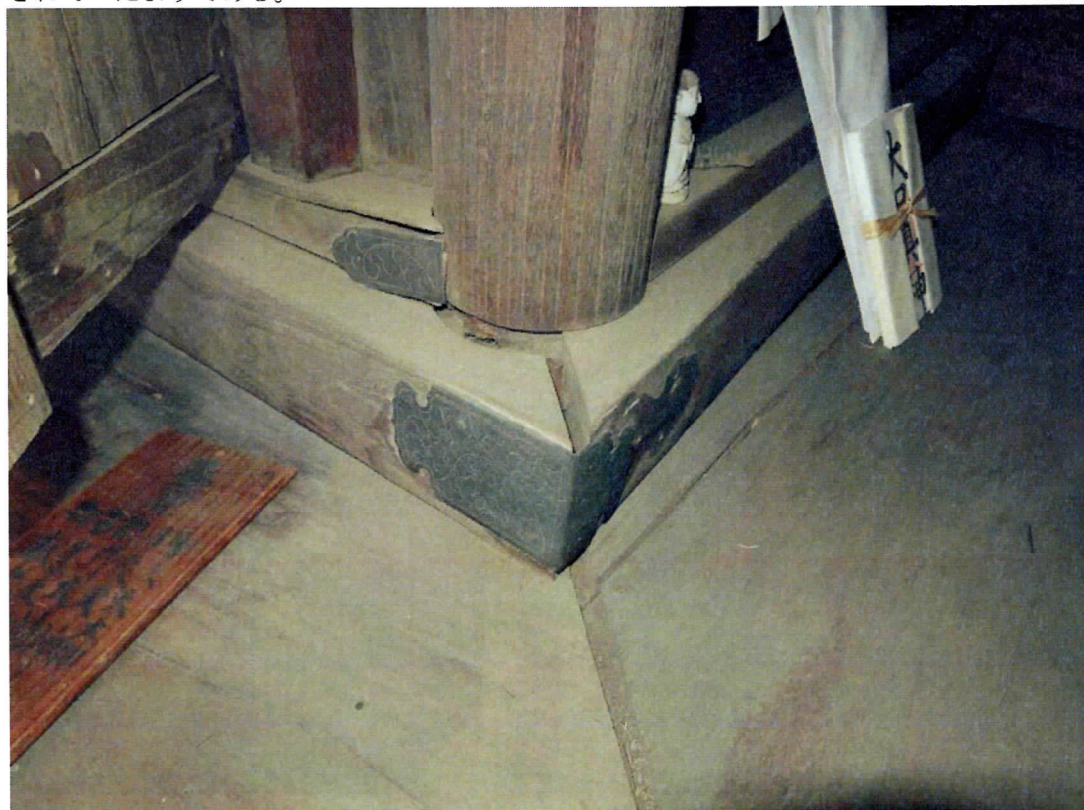
1 3. 日枝神社本殿 身舎正側面切目長押  
切目長押の隅の金具は、本来の形状でなく、間に合わせ的に補足している。

〔飾り金具〕板扉・長押・破風板に金具取付痕が認められ、長押隅金具は一部中古材が取りついている。おそらく金具取付面に拭き漆が鮮やかに残ることから、旧金具は戦時中に供出され、戦後に一部を補ったのであろう。痕跡から判明する扉の飾り金具は、扉4隅と召し合せ中央部、扉錠口周囲、および定規縁にそれぞれ八双型金具が存在した。また、長押隅に出八双型金具、破風板拝みと尻に入八双金具、同降り懸魚位置の破風板に卍金具、同じく兎の毛通し上方の破風板に宝輪と剣紋の金具、を取り付けていた。なお、現在の長押隅金具と身舎正面長押中央の巴紋金具は後補である。

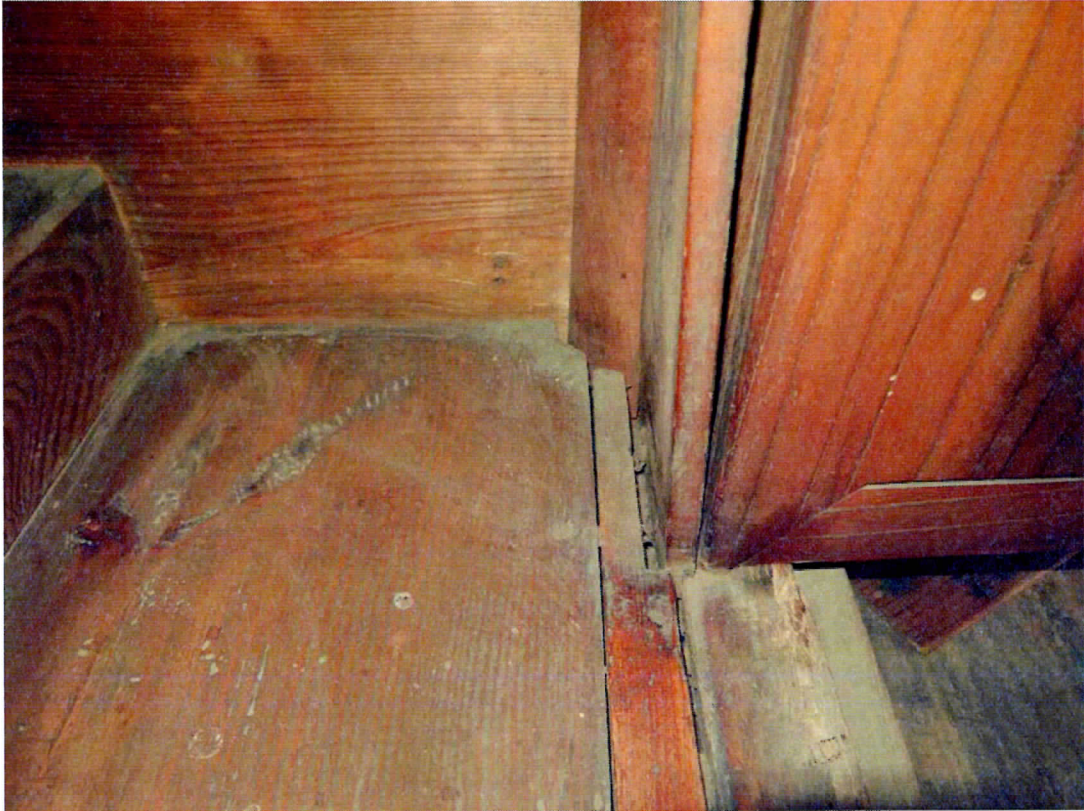
1 4. 日枝神社本殿 身舎床面（扉と小脇板とのおさまり）  
柱・扉・小脇板・半長押などは櫨材で拭き漆仕上げしているようである。一方、壁板はスギ（天井板も杉）、床板と壇框は檜で、いずれも素木である。

〔材種と塗装〕使用木材の材種は、軸部・組物・造作・妻組・妻飾りなど全体的に檜材を豊富に用い、縁板や脇障子板は幅広の一枚板を贅沢に使用する。一方、檜材以外の木材は、腰下と内法の横板壁や軒廻りの垂木・化粧裏板・裏甲および天井板に杉材使用が認められる。また、現在の身舎屋内見えかかりの床板と祭壇は檜材のようであるが、床下には杉材の床板が確認できるので、床板も本来は杉材が本来らしい。したがって、使用木材は、檜を主体に部分的（壁板・天井板・床板・垂木・化粧裏板・裏甲）に杉材を併用していることになる。

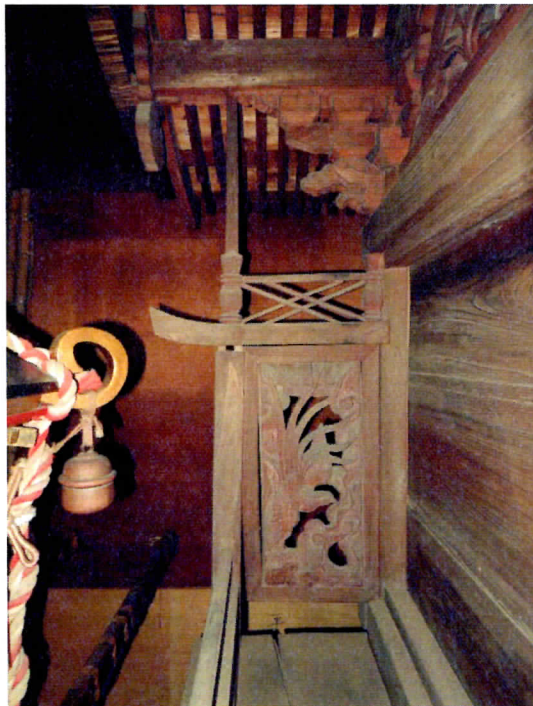
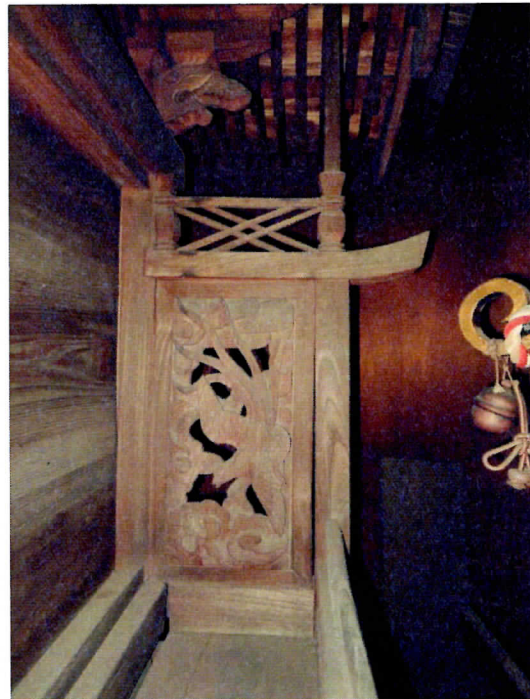
1 5. 日枝神社本殿 身舎側面後端の脇障子  
脇障子上部は竹の節と吹き寄せ襷による欄間を設け、外側の竹の節は部材頂を延ばして背面軒桁を支承する。脇障子板は櫨材一枚板に透かし彫り彫刻を施す。

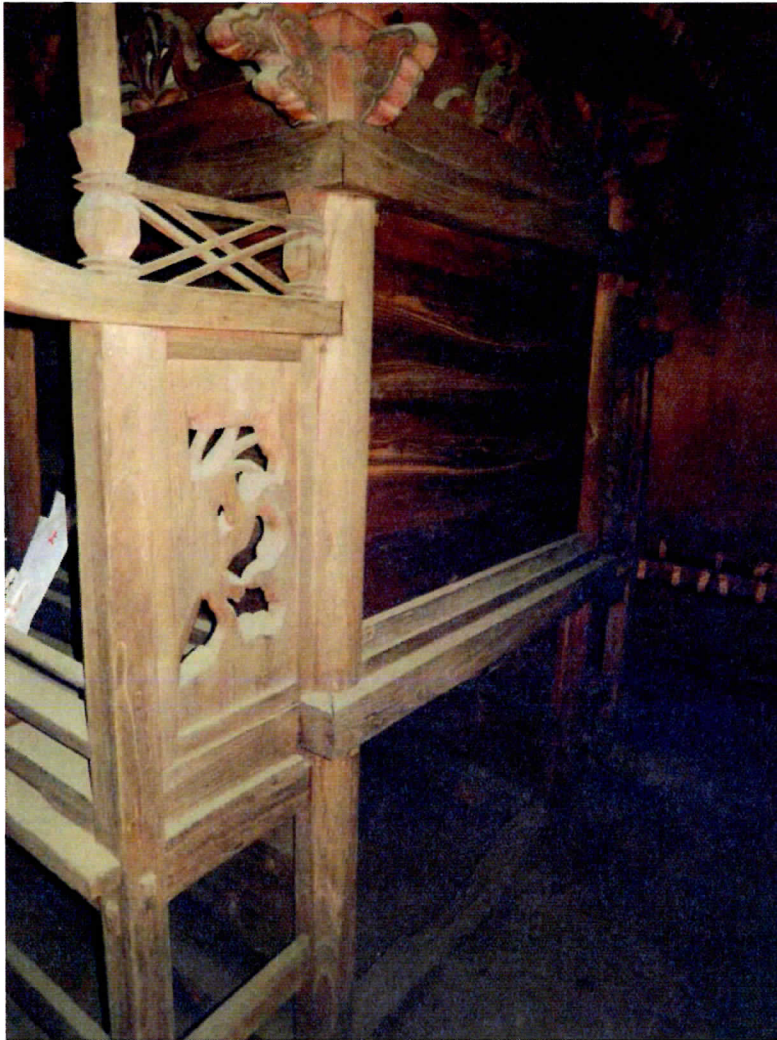
16. 日枝神社本殿 身舎背面

背面にも内法長押・切目長押を回し、木鼻や臺股も備える。柱は切目長押以下を八角加工のままとする。また、背面腰板が欠失しているほか、土台にも傷みが認められる。

なお、基礎のおさまりが悪いため、土台をはじめ軸部下方の傷みが顕在化している点が気になるので、文化財としての価値を踏まえたうえで早急の対応が望まれる。

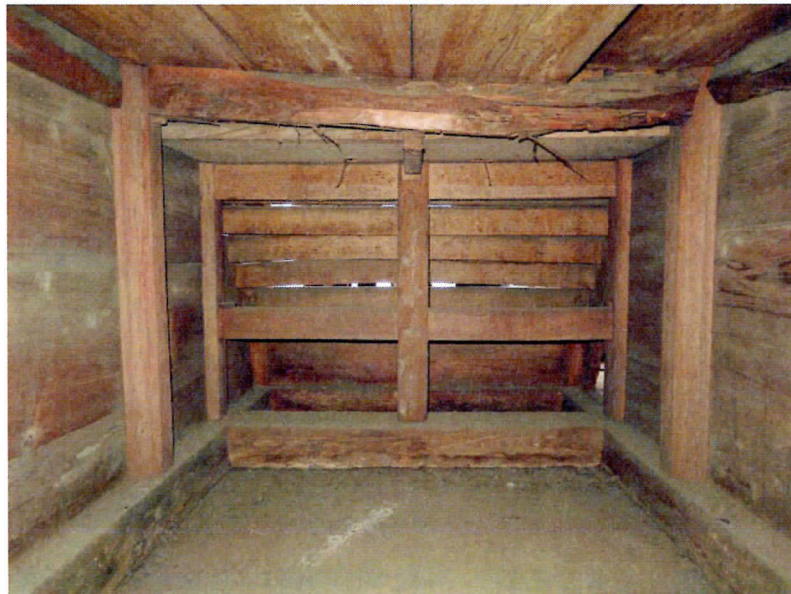
17. 日枝神社本殿 床下（身舎背面から正面をみる）

身舎正面柱も床下部分は円形仕上げせず八角加工にとどめる。足固貫の腐朽により床板が一部下がつているが、屋内床板はこの上に重ねて施工しているので屋内からは気づかない。

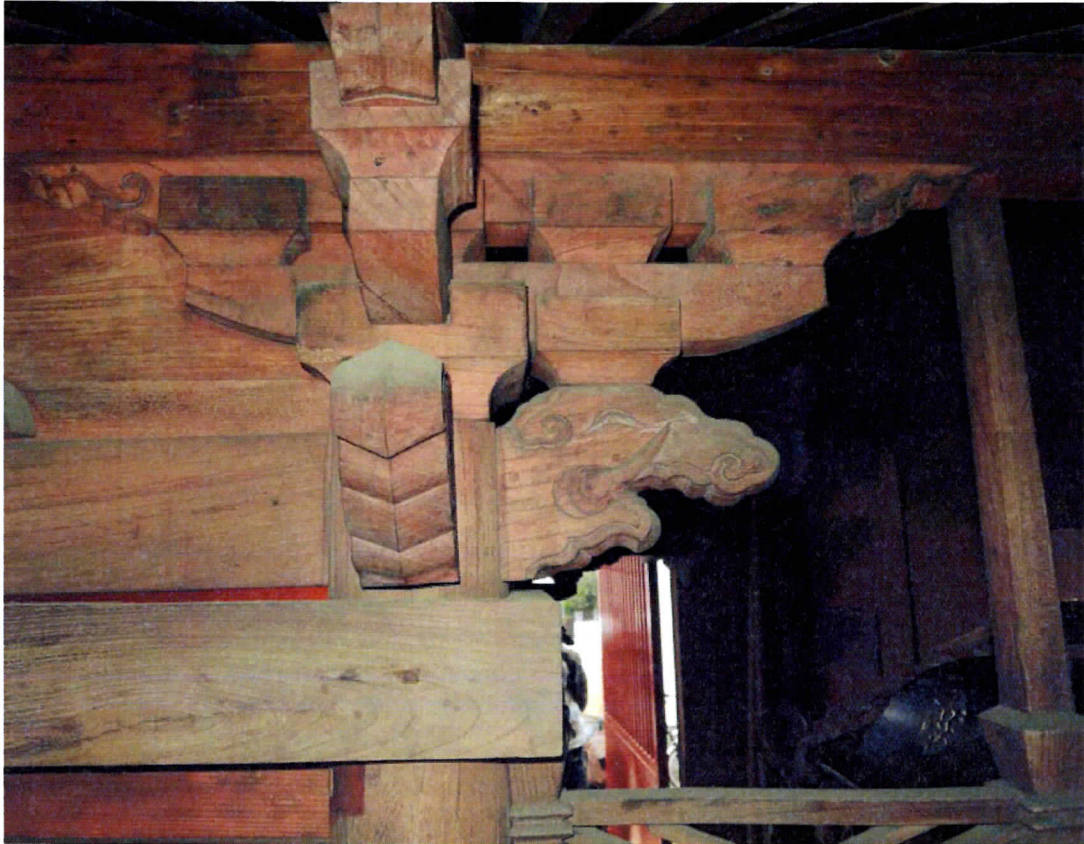
18. 日枝神社本殿 身舎背面木鼻および組物1  
身舎柱上の組物は絵様実肘木付の連三斗形式で、庇柱上組物と同じ形式である。桁行の木鼻は、正面側と同じ象鼻形状である。

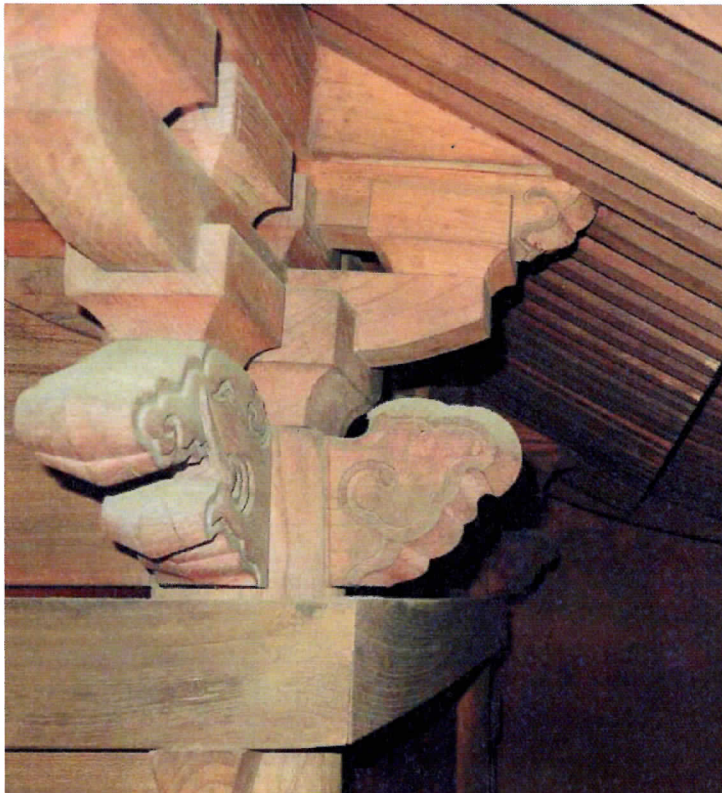
19. 日枝神社本殿 身舎背面木鼻および組物2  
背面梁行の木鼻はトリカブト形式で、絵様実肘木の形状も異なる。

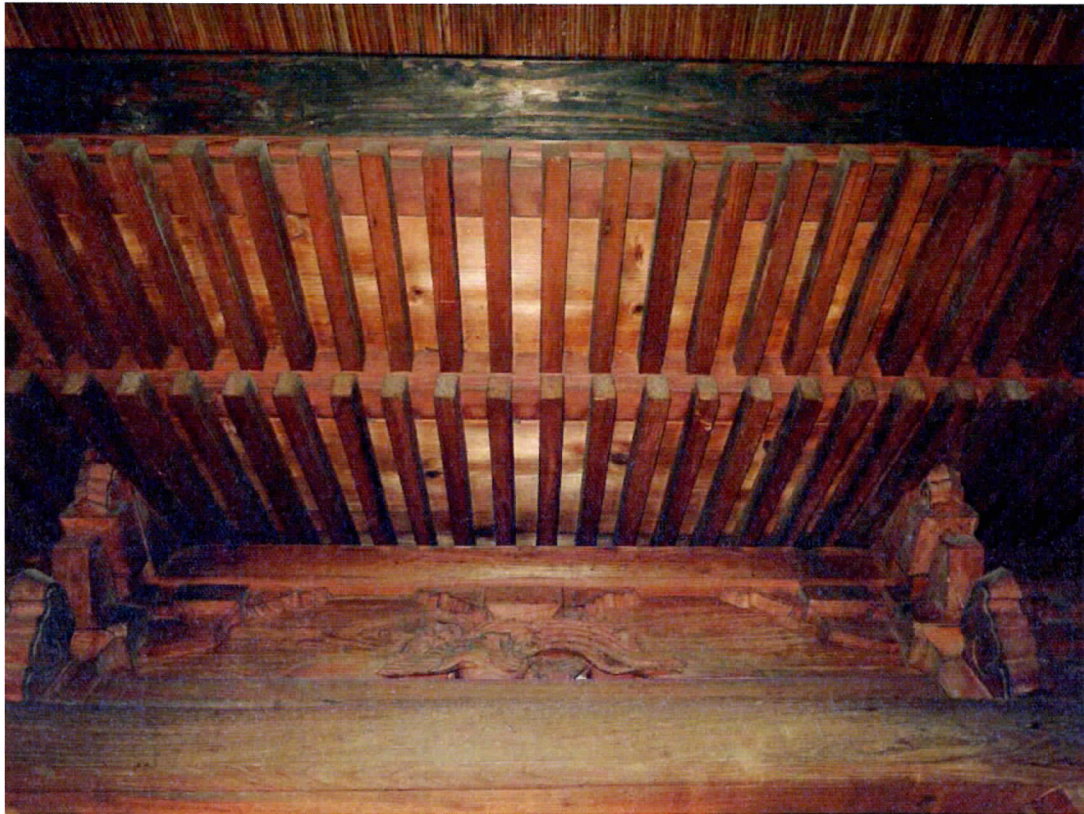
22. 日枝神社本殿 身舎背面軒 (柱間)

身舎桁行柱間は 3.33 尺で、垂木割は 18 枝(1 枝 1.85 寸)である。軒桁・垂木・化粧裏板・裏甲は杉、木負・茅負は樺を用い、樺材は拭き漆仕上げ、杉材は垂木を拭き漆・裏甲を墨塗りするが他は素木である。

垂木割は、正背面とも桁行柱間(実測値 3.33 尺)18 枝で、1 枝寸法は 0.185 尺である。けらばの出は、破風板位置まで 9.5 枝である。

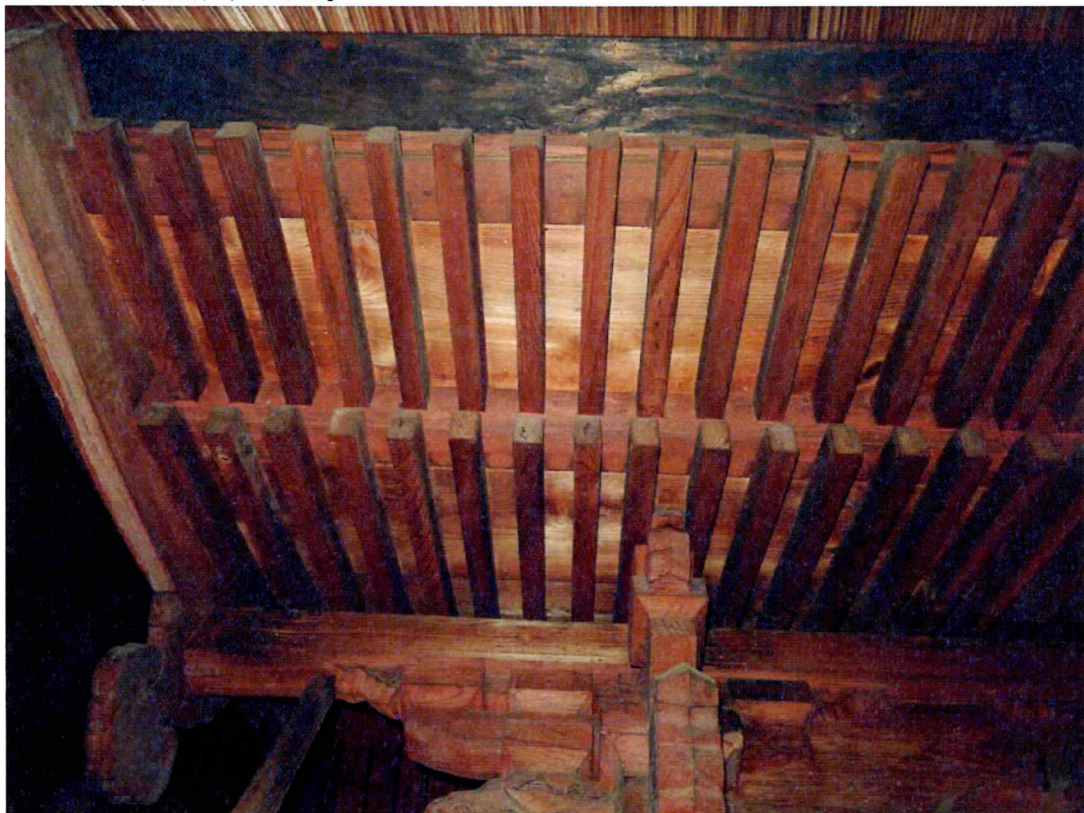
23. 日枝神社本殿 身舎背面軒 (けらば)

けらばの出は 9 枝半を破風位置とする。また、軒桁の反りが大きいことがわかる。

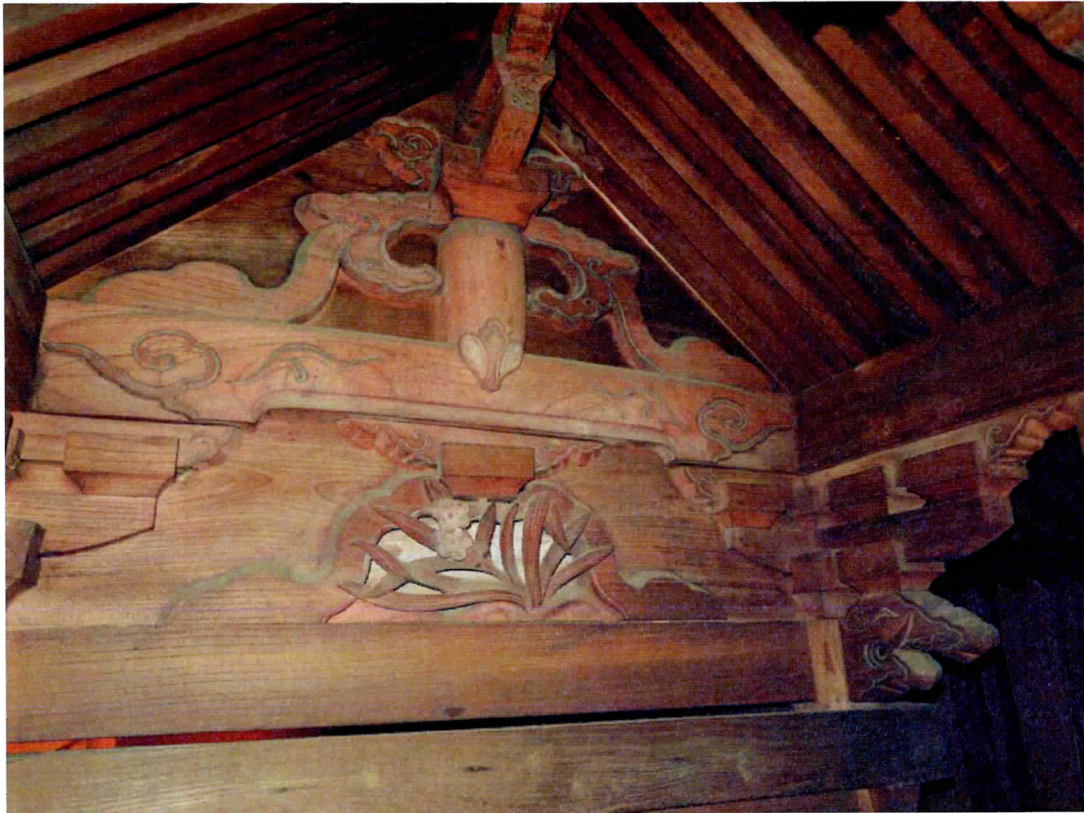
2 4. 日枝神社本殿 身舎妻組

身舎組物は連三斗で、中備は絵様実肘木付の墓股を配し、虹梁大瓶束(タイヅカ)の架構を支承する。大瓶束両脇には大振りな笈形(ウガタ)を備え、大瓶束上は壁付に花肘木を備えた三斗を組んで実肘木を重ねて棟木を受ける。

〔妻組〕梁行方向の身舎組物間に虹梁大瓶束の架構を組む。大瓶束は両脇に大振りな笈形を付し、束上の組物は壁付を花肘木とした三斗枳肘木で、桁行組物は絵様実肘木上に棟木を受ける。

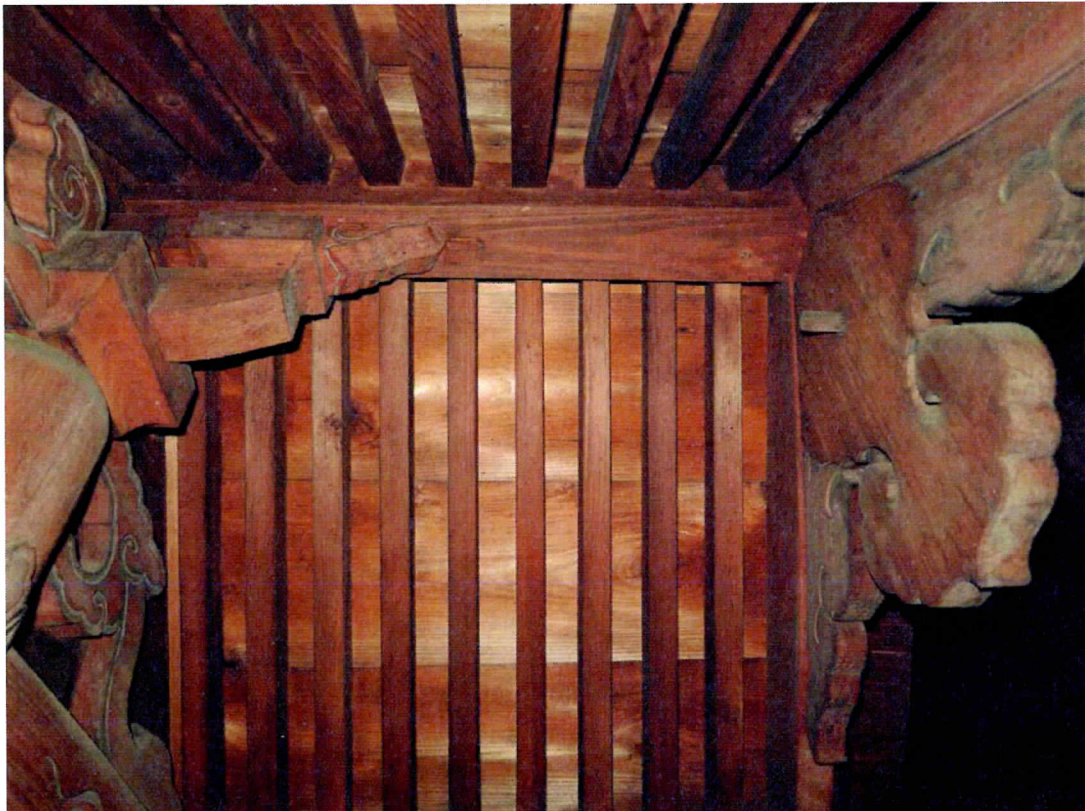
2 6. 日枝神社本殿 身舎妻組上方の化粧棟木見上げ

大瓶束上の組物が棟木を受け、棟木が破風板押みを受け、懸魚を備えている様子がわかる。

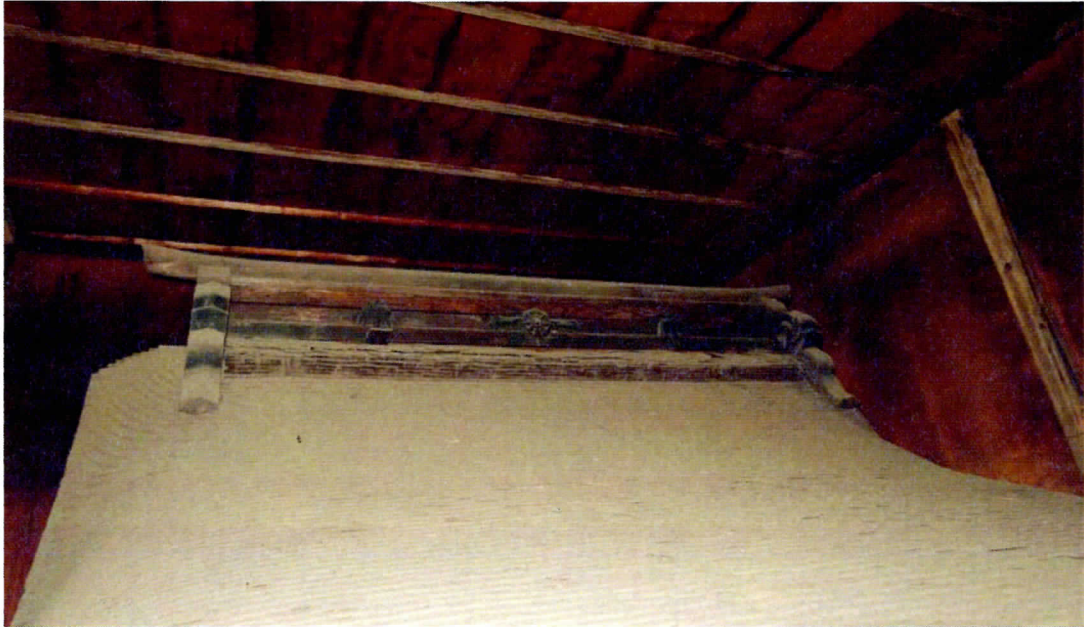
27. 日枝神社本殿 屋根大棟

屋根はこけら葺きで、大棟は品軒上に木製の箱棟を設け、両端に鰭付の鬼板を配し、棟全体に樋棟を掲げる。箱棟正面の胴部分は、中央に法輪と剣、両脇に竹笹紋の飾り板を付す。

〔屋根〕屋根はこけら葺きで、軒付は蛇腹板を下地とした一重軒付である。大棟は品軒を積んだ上に箱棟を設け、両端に鰭付の鬼板を配し、棟頂に樋棟を通す。箱棟・鰭付鬼板・

樋棟ともに木製で、鬼板見付には笹竹紋、箱棟胴部中央は宝輪と剣、胴部両脇に笹竹紋の飾り板を付す。

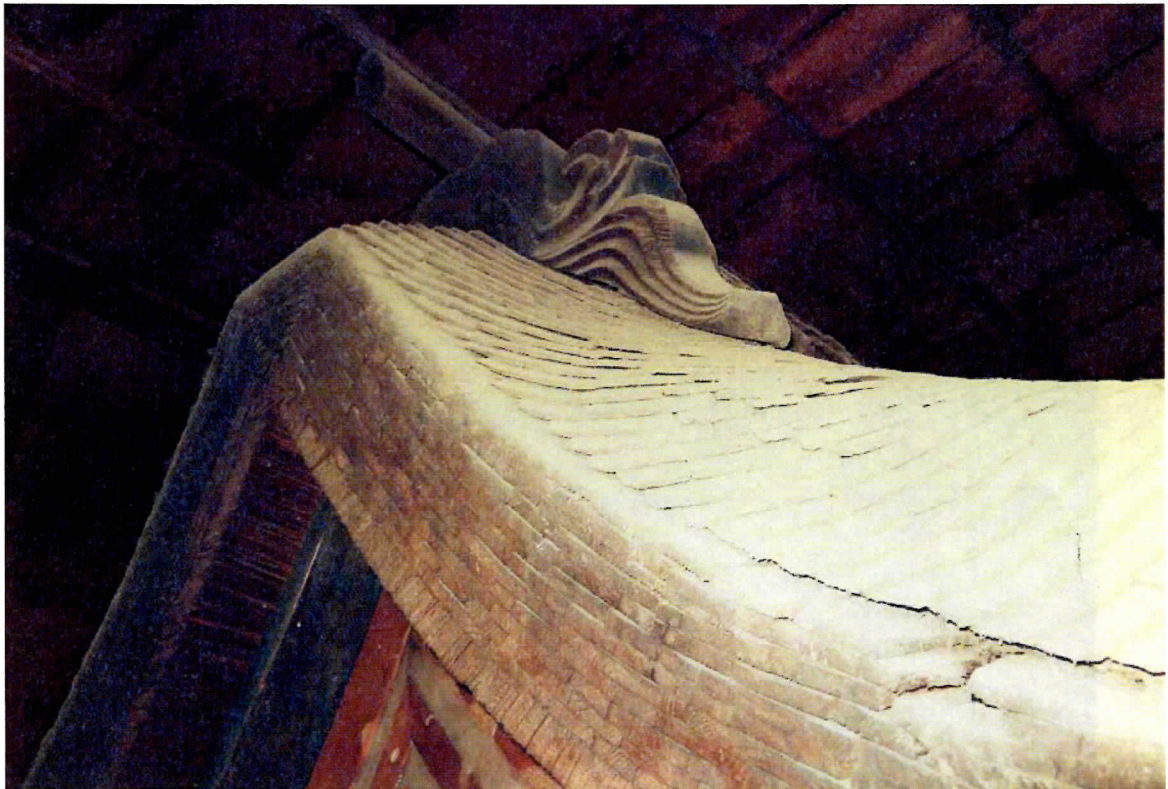
28. 日枝神社本殿 屋根軒付拝みおよび大棟鬼板

鬼板の見付中央にも竹笹紋を付す。破風軒付は一重で、裏甲上に裏板でなく蛇腹板を施す点は丁寧な施工である。

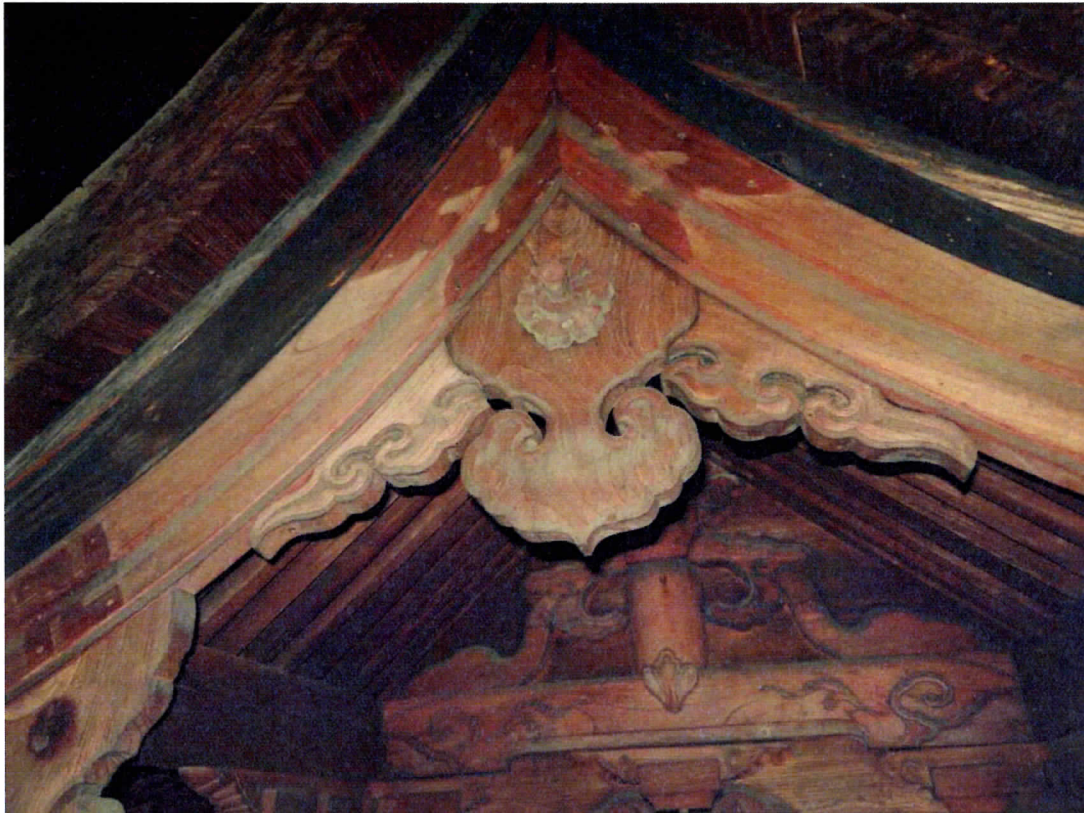
29. 日枝神社本殿 破風板舂みと懸魚

破風舂みは入八双金具痕跡が残るが、現在失われている。金具取付面は拭き漆面がよく残る。舂み懸魚は鰭付の猪目懸魚風とするが、猪目は施さない。懸魚中央上部は菊座作り出しの六葉彫刻を樽の口で止める。

〔妻飾り〕破風板は欠眉(表面に施したしゃくり)を設け、破風板下に懸魚を付す。拌み懸魚は両脇に鰭を付し、懸魚中央上方に菊座付の六葉飾りを樽口(木栓の一形式)で止める。

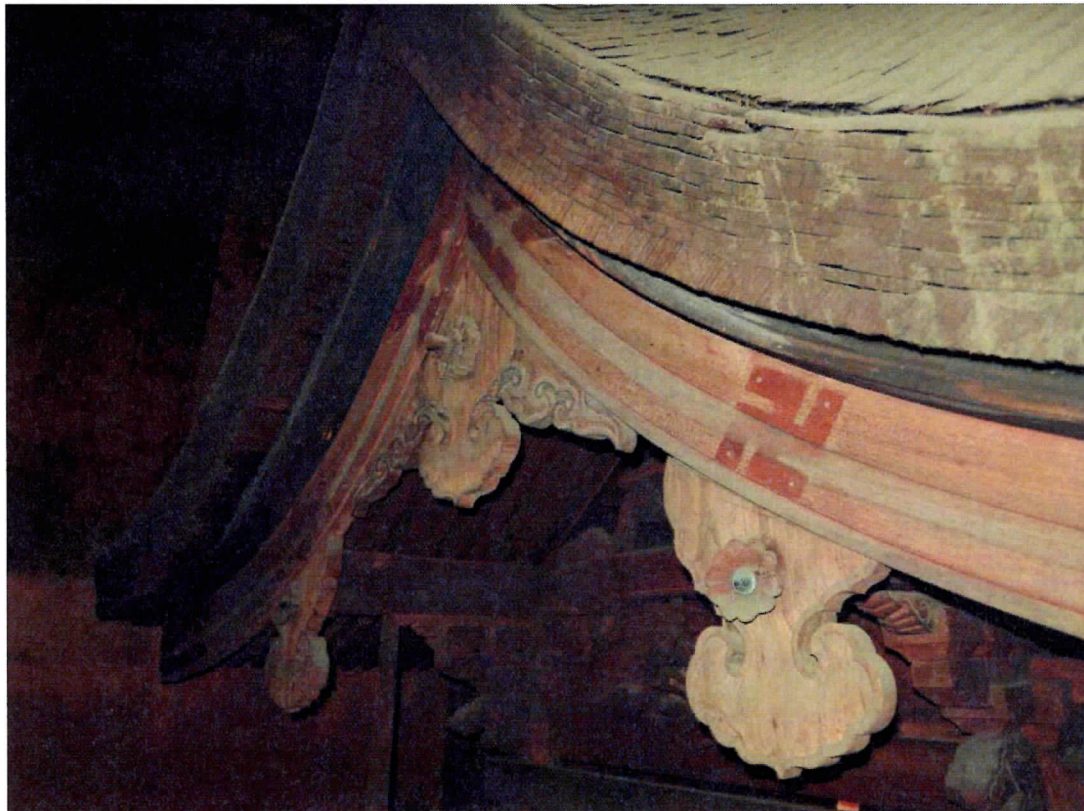
30. 日枝神社本殿 破風板と懸魚

破風板腰部は卍金具痕が残る、降り懸魚は鰭のない形式で、舂み懸魚と菊座形式が異なる。

降り懸魚は鰭を付さず、中央上方に六葉飾りを花卉形の木栓で止める。なお、拌み懸魚・降り懸魚の形状は、猪目懸魚・かぶら懸魚と呼ばれる形式の懸魚と同じ輪郭であるが、猪目・かぶらの特徴となる装飾がないため形式を特定できない。また、破風板の庇軒桁位置に兎の毛通し(懸魚の一形式。扁平な形状を有する)。

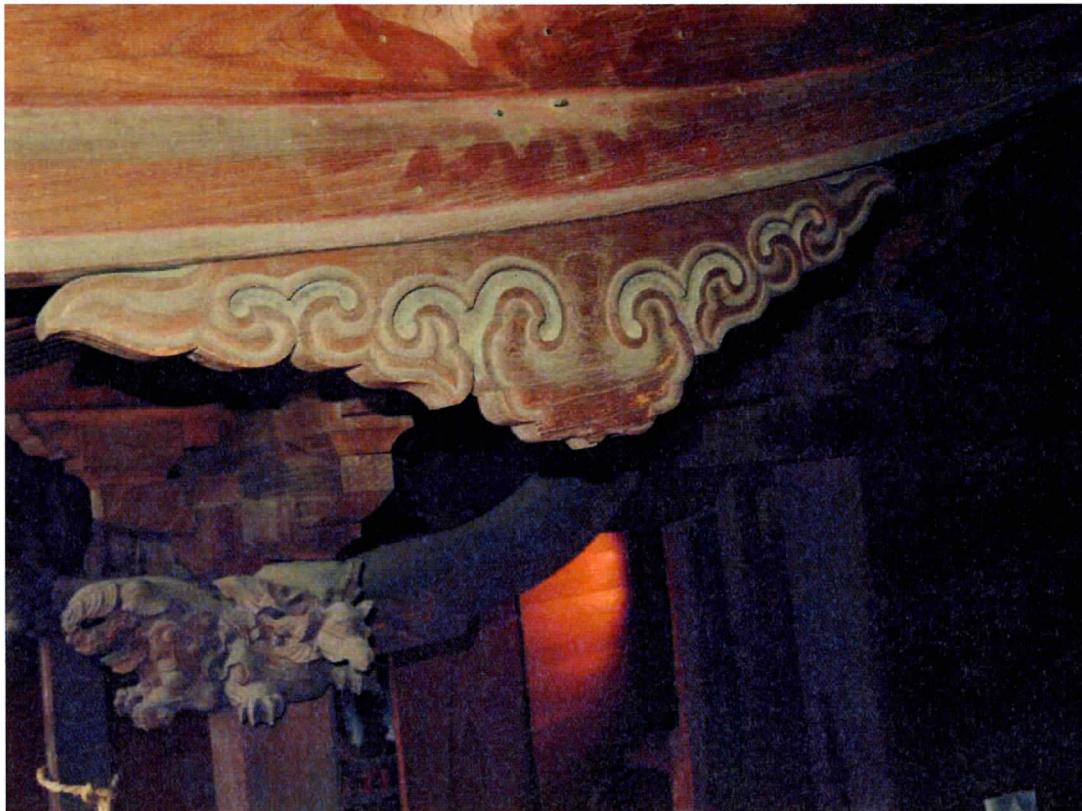
3 1. 日枝神社本殿 正面破風板と兎の毛通し  
庇軒桁部の懸魚は「兎の毛通し」形式とする。その上方に痕跡を有する破風板飾り金具は、宝輪と剣をモチーフとした形式（大棟の棟飾り類似）と考えられる。

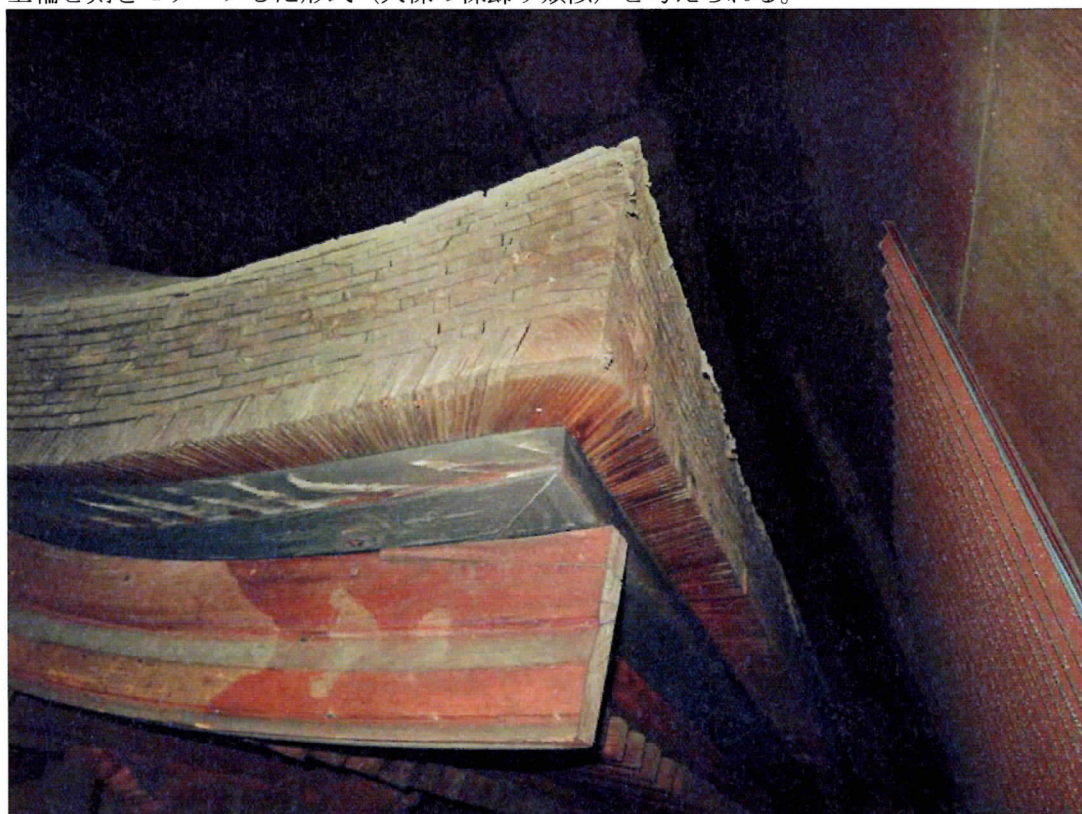
3 2. 日枝神社本殿 背面破風板尻と軒付詳細  
破風板尻は猪目付の金具痕がある。

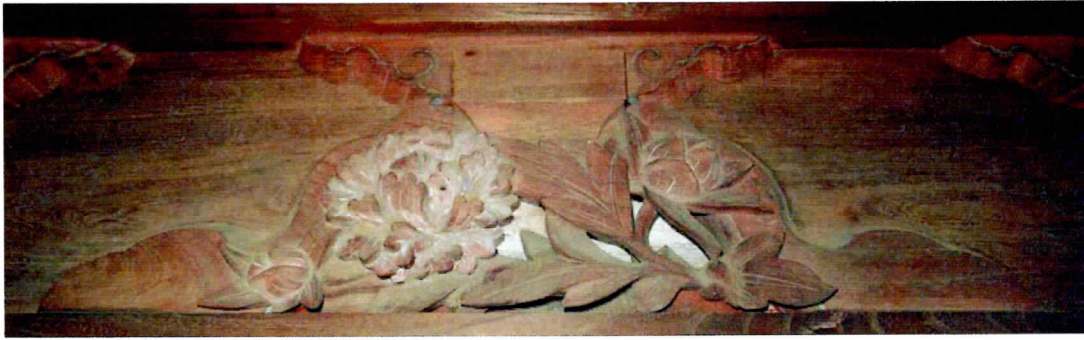
3 3 日枝神社本殿 身舎正面墓股  
材種は櫟を用い、脚内彫刻は牡丹で、彩色痕跡が残る（地は拭き漆）。

塗装彩色については、檜材は基本的に見え掛かりを拭き漆仕上げとし、杉材は垂木を拭き漆・裏甲を墨塗りするほかは素木とする。また、身舎正側面の墓股の脚内彫刻は彩色をしていた。庇の墓股と木鼻彫刻にも彩色していた可能性があるが、現状は風化で判然としない。なお、大棟の箱棟・鬼板・樋棟は墨塗りしているようである（材種は杉の様だが目前で確認していないので不明）。
