横浜国立大学大学院教授 大野 敏

## はじめに

## 本殿の建築

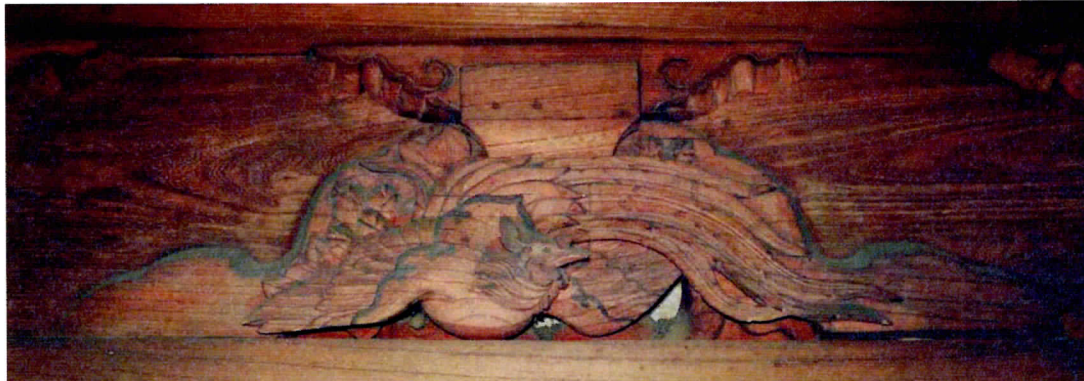
3 4. 日枝神社本殿 身舎背面墓股  
材種は櫟を用い、脚内彫刻は鳳凰で、彩色はなく周囲の櫟材同様に拭き漆仕上げとする。

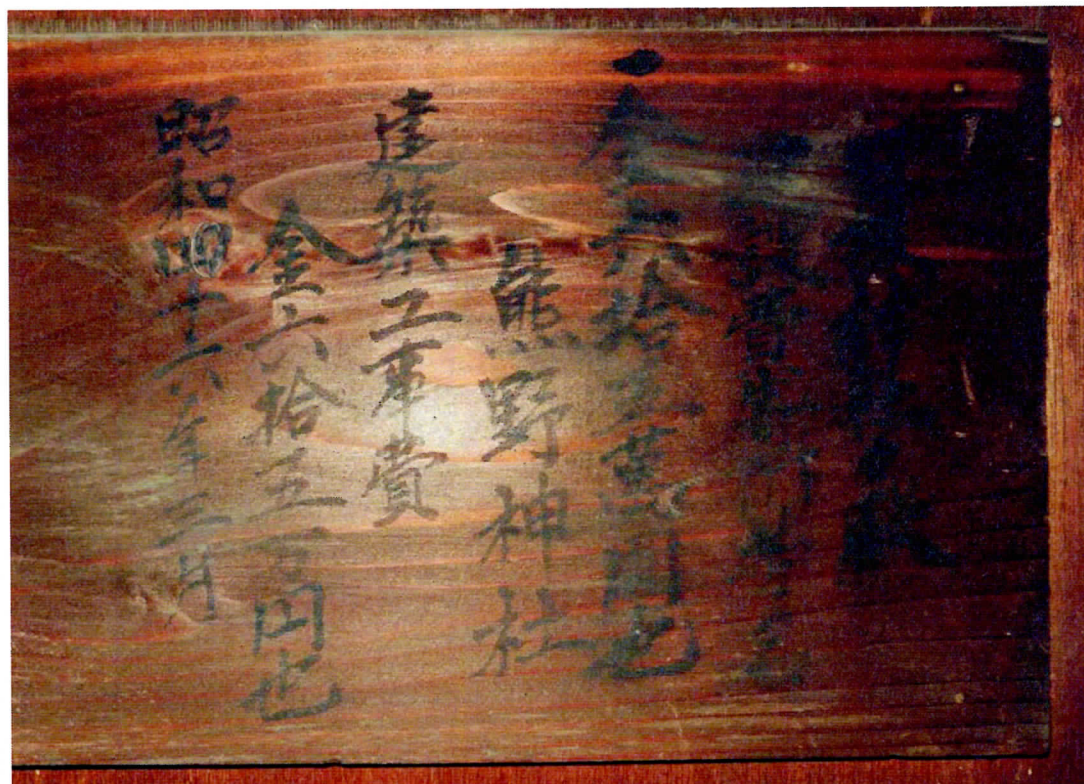
3 5. 日枝神社本殿覆屋銘  
「日枝神社々殿／建設費寄付／一金六拾五万円也／熊野神社／建築工事費／金六拾五万円也／昭和四六年三月」とあり、現在の覆屋は、昭和 46 年に熊野神社の寄付により建築されたことがわかる。
